ReBorN

En kulturhistorisk dokumentation av Lögdeälven och ett urval av biflöden inom Lögdeälvens avrinningsområde

Länsstyrelsen
Västerbotten

Produktionsår: 2017

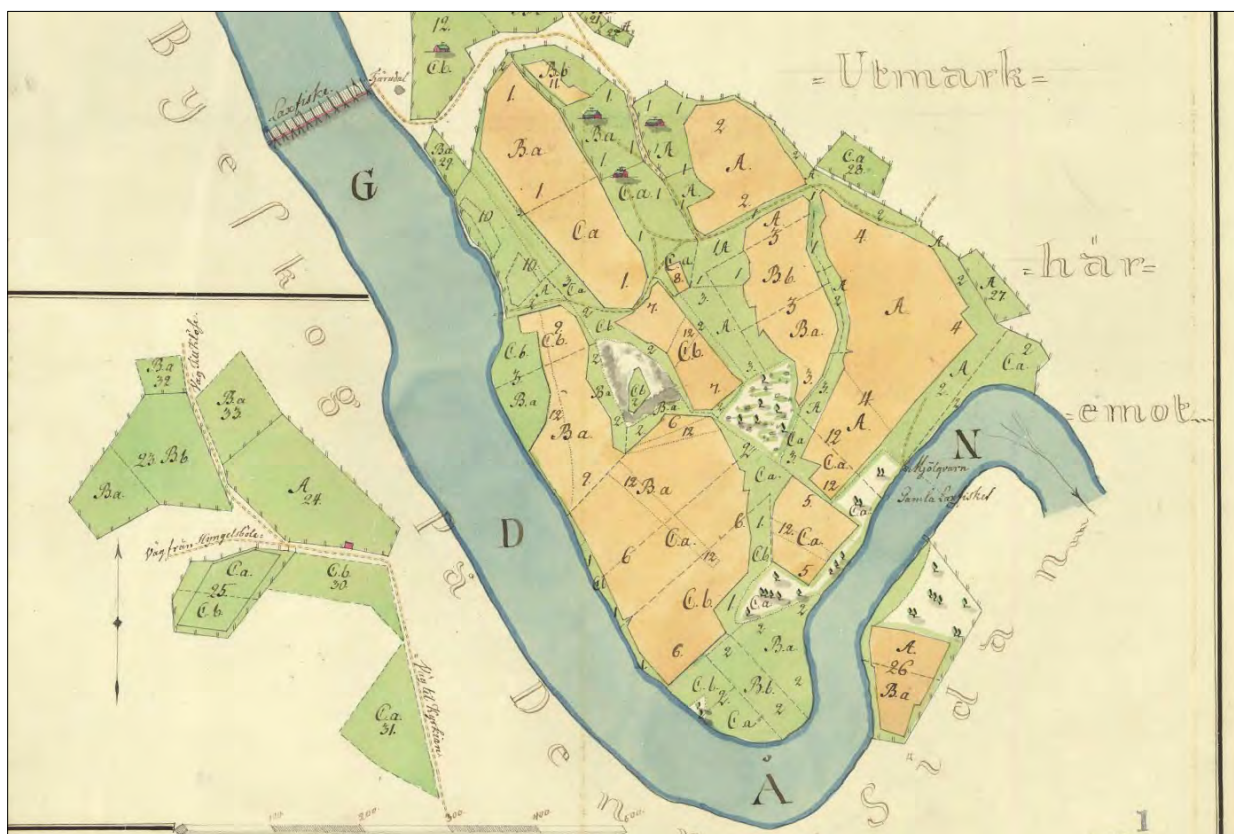
Figur 1. Utsnitt ur historisk karta Lantmäteristyrelsen Hingelsböle 1-2 år 1784.

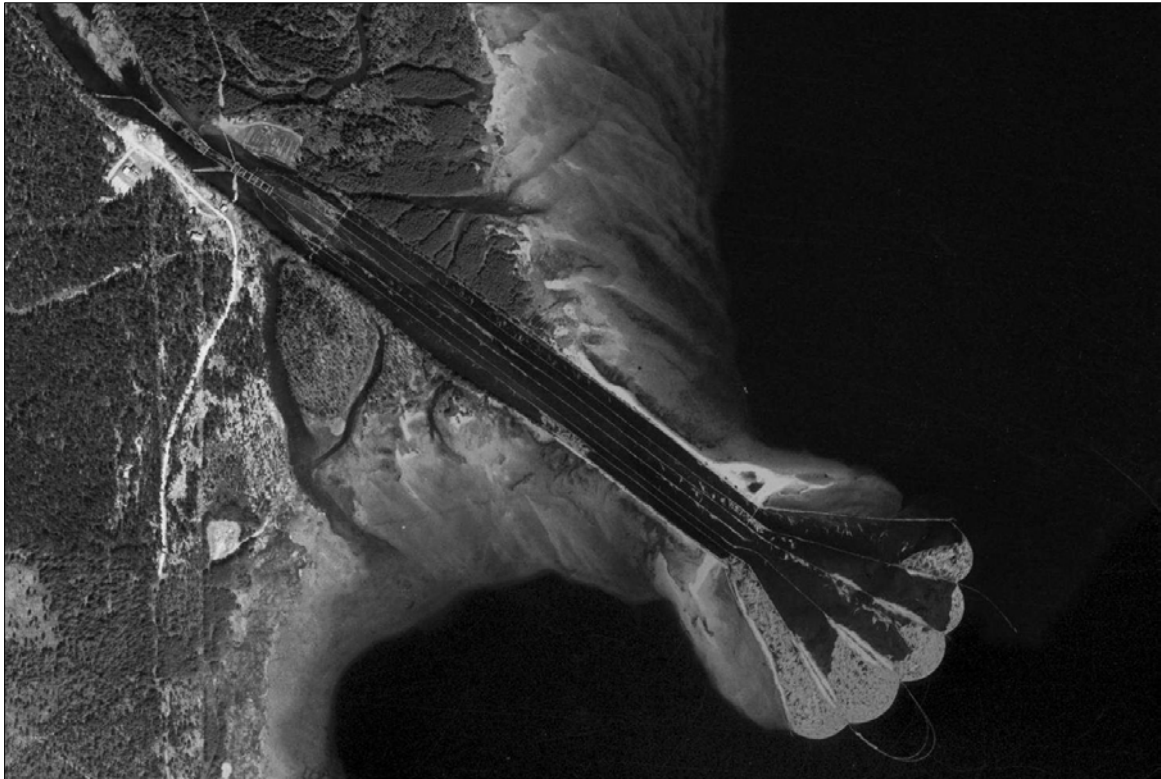
Figur 2. Utklipp från flygfoto över Lögdeälvens utlopp från 1960-talet.

1920 byggdes ett nytt sorteringsverk vid älvens mynning (se bilaga 9). Fram till dess hade timmermagasinet vid Rundviks Sågverk använts som uppsamlings- och sorteringsplats för det flottade timret (F. XII. Historiker). I flottningsarkivet (F. XIV. Mo Skiljeställe) finns en ritning från 1920 över sorteringsverket, som liknar det som senare syns på flygfoto från 1960-talet (se figur 2).

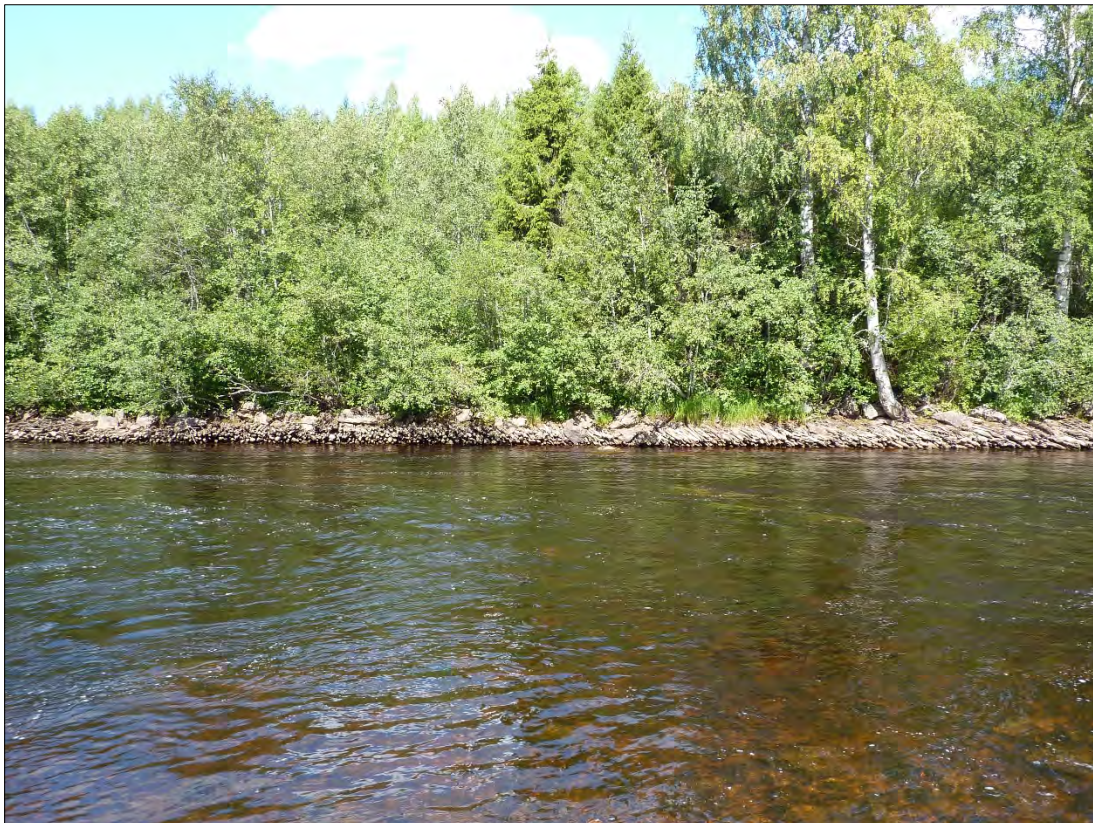
Figur 6. Riskista i Lögdeälven. Foto: Nina Granholm.

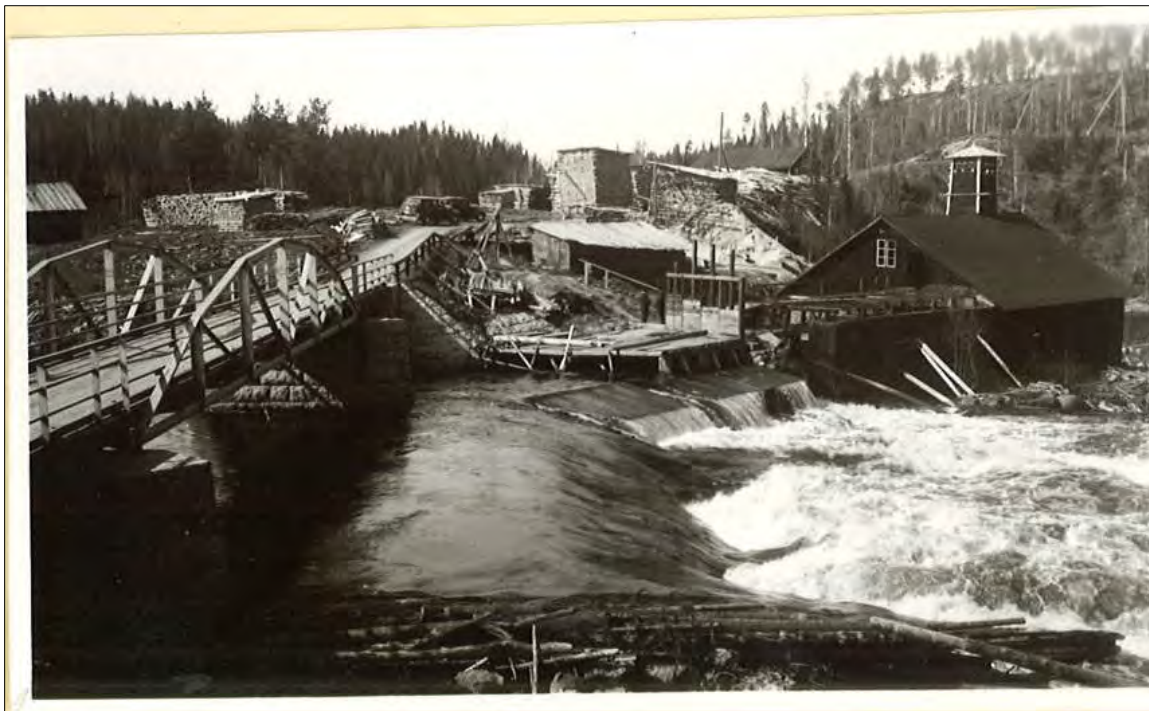
Figur 9. Norrfors kraftstation och såg år 1939. Foto: G. Zickerman.

Kraftverket i Norrfors finns även omnämnt i Förteckning över Elektriska Kraftanläggningar i Sverige år 1923, företag och ägare Bröderna Hellmans Kraftanläggning. I flottningsarkivet (F. VIII. Flottledshandlingar) nämns i ett brev från 1970 att senaste ägare till kraftverket var Vännäs Kraft AB. Rester efter anläggningen finns registrerade i "Kulturmiljöer i vatten" (nr 315) och i biotopkarteringen (A31N:2–4).

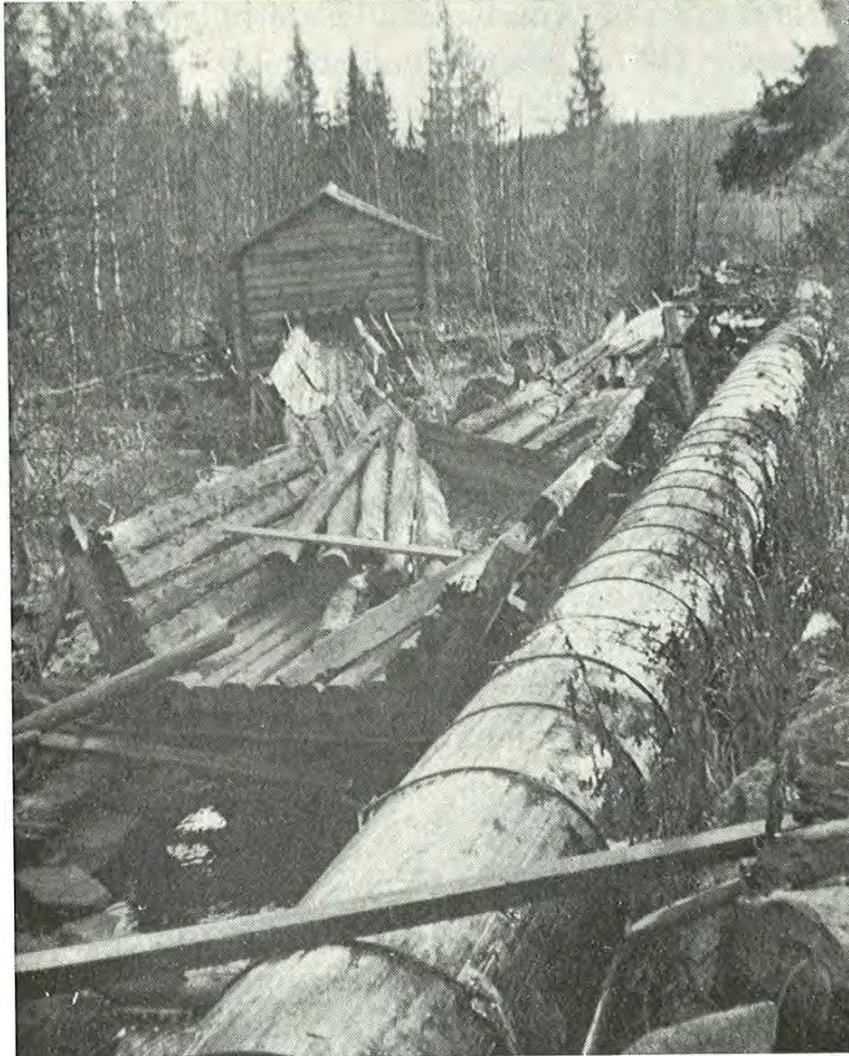
Gammal vattenkvarn efter Kvarnbäcken strax nedanför Nordåssjöns åmynne. Sjön kallades tidigare Navarträsket. Vattentuben ledde till Sjönäs lilla lågspänningskraftstation.
Foto: Tyko Lundkvist 1938.

Figur 15. Timmerränna i trä, kvarn och trätub i Kvarnbäcken (Lundkvist 1973).

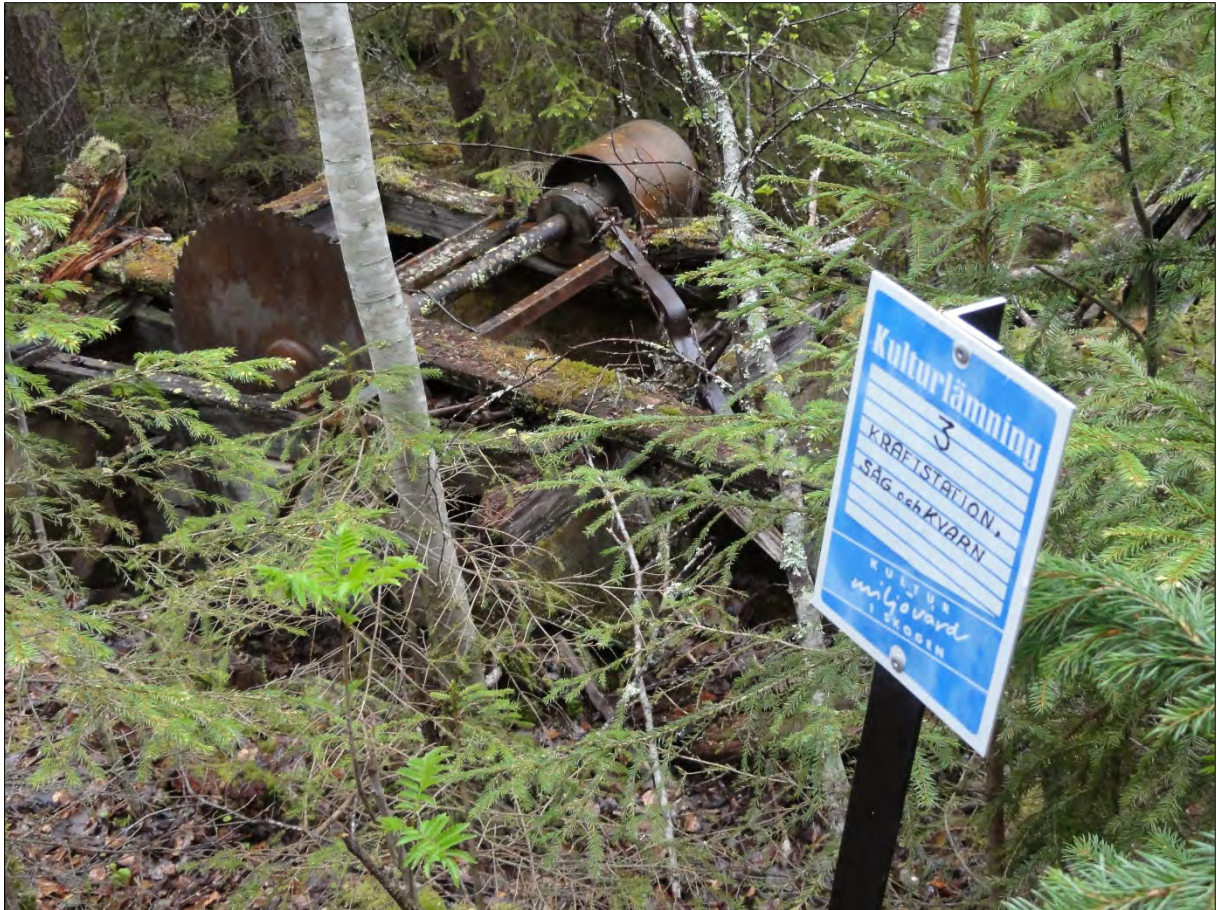
Figur 16. Rester efter såg. Foto: Tiina Kumpula

Längre nedströms har ett område med en kvarn, en såg och ett lågspänningskraftverk registrerats i Skog och Historia (objekt id 3002088), i biologisk inventering (objekt id 538) och i FMIS (RAÄ Bjurholm 125:1). Enligt FMIS anlades kraftverket i början på 1900-talet och ersattes med en såg på 1940-talet. Sågen var sedan i bruk fram till början av 1960-talet. Enligt samma källa flyttades kvarnen på 1970-talet och blev ett båthus. I boken "Av ris och rot" (Lundkvist 1973) syns delar av kvarnen på ett foto från 1938 (se figur 15) samt en trätub som leder ned till kraftverket. På foto från biotopkarteringen, syns rester efter sågen och en skylt där det står "Kraftstation, såg och kvarn" (se figur 16).

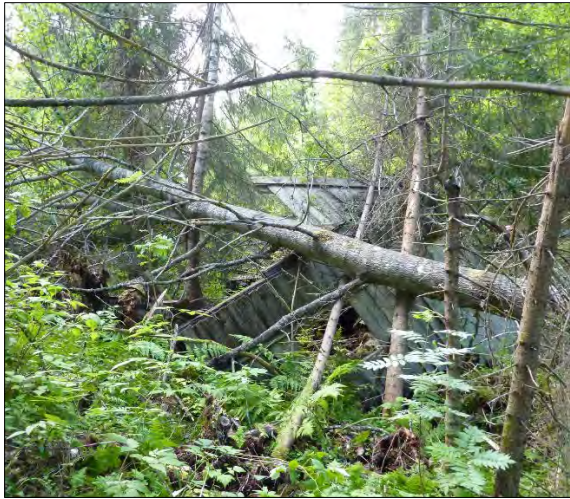
*Figur 22. Rester av sågverk, Rundbäcken.
Foto: Jeanette Joelsson*

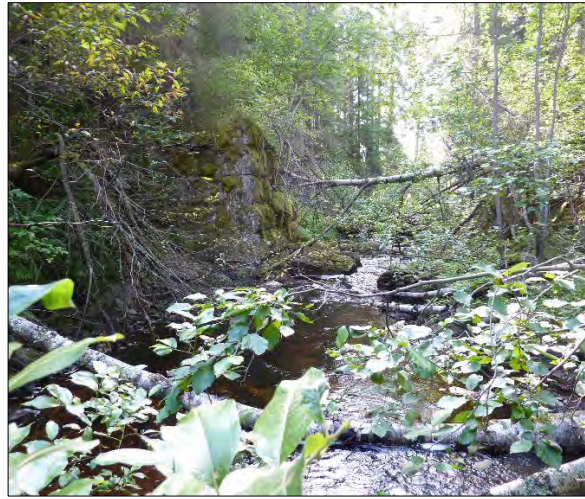
*Figur 23. Rest av vägbrofäste, Rundbäcken.
Foto: Jeanette Joelsson*

I biotopkarteringen har en kort släntmur registrerats, A06:4, intill brofästena. Ett fåtal ledarmar (stenkistor och riskistor) har registrerats i bäcken och av det som är synligt på foton från biotopkarteringen förefaller de ganska förfallna.

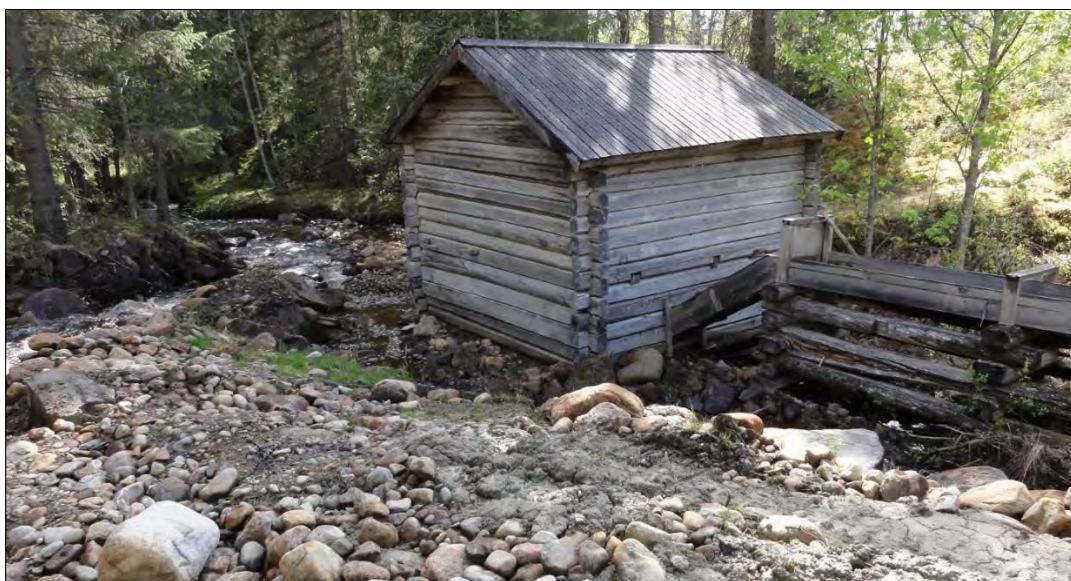
Figur 26. Kvarn vid Rödjtjärnbäcken. Foto: Daniel Åslund.

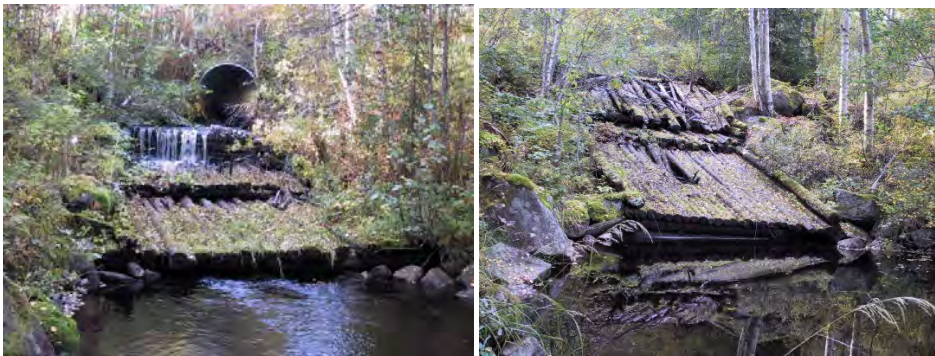
Figur 29 & 30. Stötbottnar i strömbäcken. Foto: Tommy Vennman

I damminventeringen finns en damm benämnd Strömåker, 950 meter nedström Lillsjön (figur 29–30). På foton syns rester av fyra stötbottnar i flera etager och utspridda på en ca 100 meter lång sträcka.
